ZNALECKÝ POSUDEK

č. 94/16

Předmět posudku: Vybraný úsek stromořadí na parcelách 785/146 a 786/1 v k.ú. Násedlovice, 701653, obci: Násedlovice.

Účel posudku: Dendrologický průzkum – komplexní posouzení aktuálních kvalitativních parametrů původních stromovitých dřevin, zvláště jejich zdravotního stavu, provozní bezpečnosti a biologické perspektivy. Doporučení pěstebních opatření.

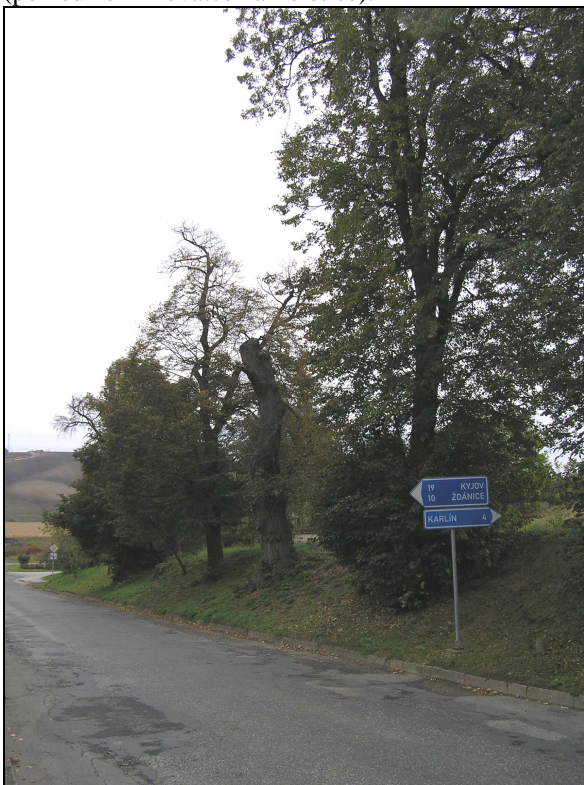
Obr.1: Výrazná kvalitativní heterogenita stromořadí (pohled ke křižovatce na Želetice).

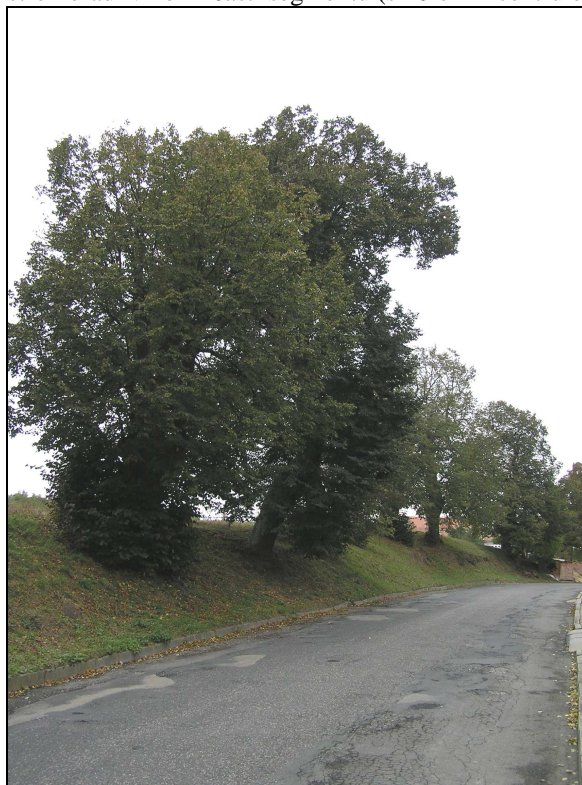
Obr.2: Situování výsadbové linie poblíž koruny svahu a stav stromořadí v horní části segmentu (směrem k centru obce).

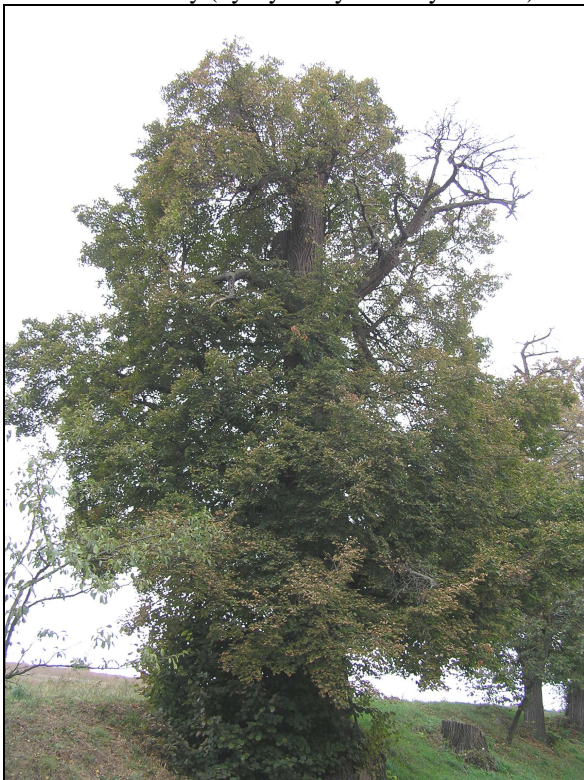
Strom č. 1 – jedná se o statného v minulosti významně redukováného jedince se sekundární korunou. Především v důsledku významné korunové redukce došlo k poškození nosných struktur dřeva, které je na řadě míst kolonizováno hnilobami. Přítomné jsou rovněž dutiny. Do kmenu stromu jsou zatlučena dřevěná stupátka. V koruně jedince směrem ke komunikaci se nachází silný suchý segment (větev o síle větší 25 cm). Vitalita jedince (jeho životaschopnost) je stále dostatečná. Poškození v kořenovém prostoru je středně těžké. Poškození kmene a koruny je významného rozsahu. Celkový zdravotní stav je špatný. Pěstebně je jedinec zanedbán. Provozní bezpečnost stromu je s ohledem na jeho velikost snížena.

Obr.3: Strom č.1: potřeba péstebního zajištění degradované sekundární koruny (výskyt silných suchých větví).

S ohledem na zjištěný parametr vitality a biologický význam dřeviny je možné její další zachování. Současně je však třeba realizovat soubor pěstebních zásahů zaměřených na zvýšení její bezpečnosti a zlepšení parametrů stability. Na dřevině doporučuji realizovat bezpečnostní řez, doplněný o lokální stabilizační redukce v sekundární koruně a odstranění bazálních výmladků (v duchu dokumentu A.11).

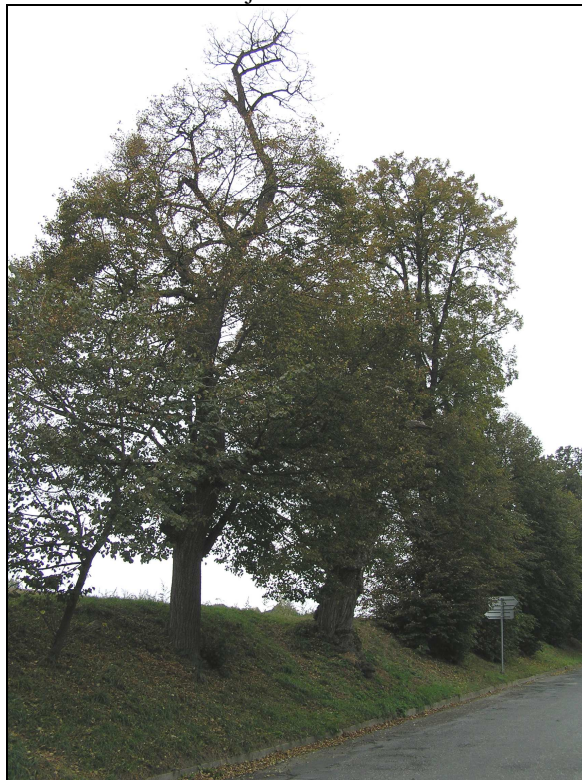
Strom č. 3 – uvedená dřevina byla již v minulosti ve vrcholové části koruny částečně redukována. Vitalita (životaschopnost) jedince je zřetelně snížena a zjevně slabne. Dřevina projevuje známky malolistosti. Ve vrcholové části koruny je z charakteru větvení zjevný postupující degenerační a degradační proces. Zvláště koncové části koruny prosychají. V koruně i na nosných osách a kmenu se nachází řezné rány kolonizované hnilobami. Jedinec zřetelně chřadne. Jeho celkový zdravotní stav je špatný a provozní bezpečnost snížena. Pěstební stav stromu je zanedbaný. Biologická perspektiva jedince je spíše krátkodobá. Jeho funkční potenciál je nízký.

Obr.4: Strom č.3: neperspektivní jedinec se slabou vitalitou a odumírající korunou.

Předmětná dřevina nemá významnější pěstební perspektivu. Dřevinu doporučuji pro špatný zdravotní stav ke skácení.

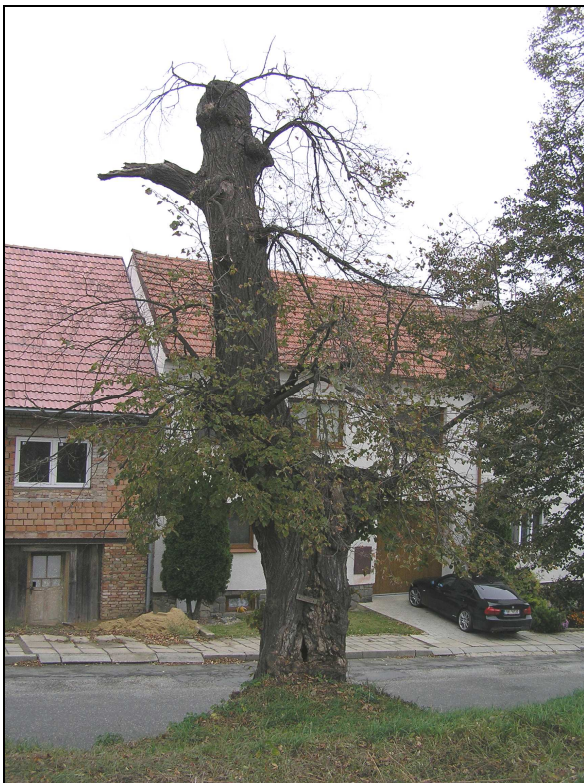
Strom č. 4 – jedná se aktuálně o torzo původního vzrostlého jedince. Jeho nadzemní část byla v minulosti významně redukována. Torzo kmene i jeho báze a kořeny jsou pokročile destruovány dřevními hnilobami. Zjištěna byla přítomnost agresivního dřevního patogena – dřevomoru kořenového (*Ustilina deusta*). Navzdory malé velikosti jedince je exemplář významně destabilizován. Vitalita (životaschopnost) jedince je slabá až velmi slabá. Zdravotní

stav je kritický. Parametr provozní bezpečnosti je nízký. Biologická perspektiva jedince je velmi krátkodobá.

Obr.5: Strom č.4:dožívající torzo.

Hodnocenou dřevinu doporučuji pro její kritický zdravotní stav a nízký parametr bezpečnosti ke skácení.

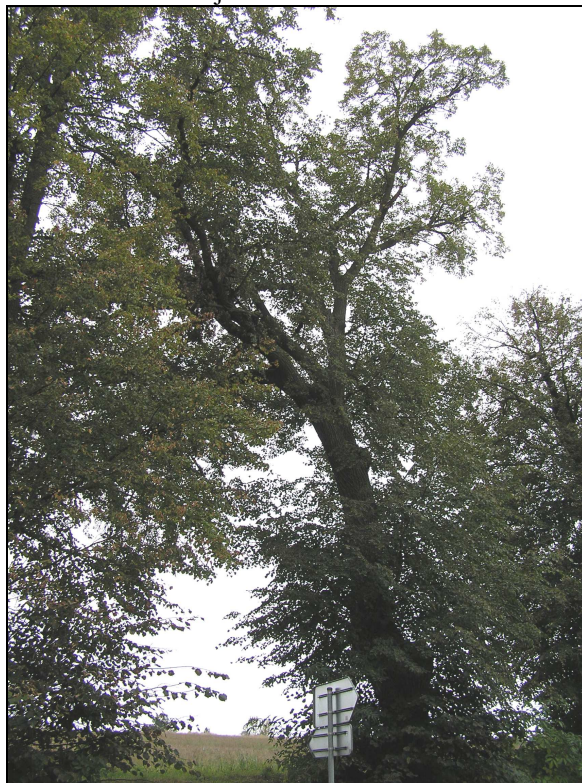
Strom č. 6 – také tento strom má dosud primární architekturu koruny. Koruna jedince je však významně narušená, zřetelně asymetricky vychýlená a v důsledku negativních povětrnostních vlivů v minulosti ve směru ke komunikaci rozčísílá. V místě vychýleného těžiště je strom oslaben hnilobami. Ve výšce 2 m nad zemí se nachází rozsáhlá otevřená dutina s významným vlivem na stabilitu jedince. V nosných strukturách dřeva se nachází i četné další handicapy doprovázené rozvíjejícími se hnilobami. Některé řezné rány přesahují i 20 cm na průměru. Celkový zdravotní stav stromu je špatný. Významně snižená je jeho stabilita. Strom je náchylný ke zlomům. Provozní bezpečnost jedince je nízká. Jeho pěstební stav je značně zanedbaný.

Obr.6: Strom č.6: rozčíslná koruna stromu a významně narušená stabilita jedince.

Třebaže strom vykazuje dostatečné projevy vitality jeho biomechanická odolnost je zřetelně snížena a strom má nízký parametr bezpečnosti. Jedince doporučuji k brzkému skácení. Jeho případné pěstební zajištění by bylo neefektivní.

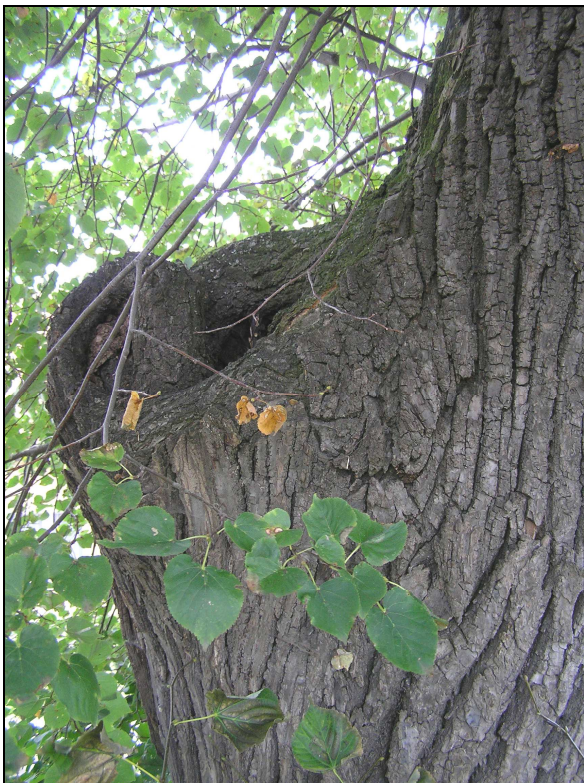
Obr.7: Strom č.6: otevřená dutina s hnilobou v bazální části kmene.

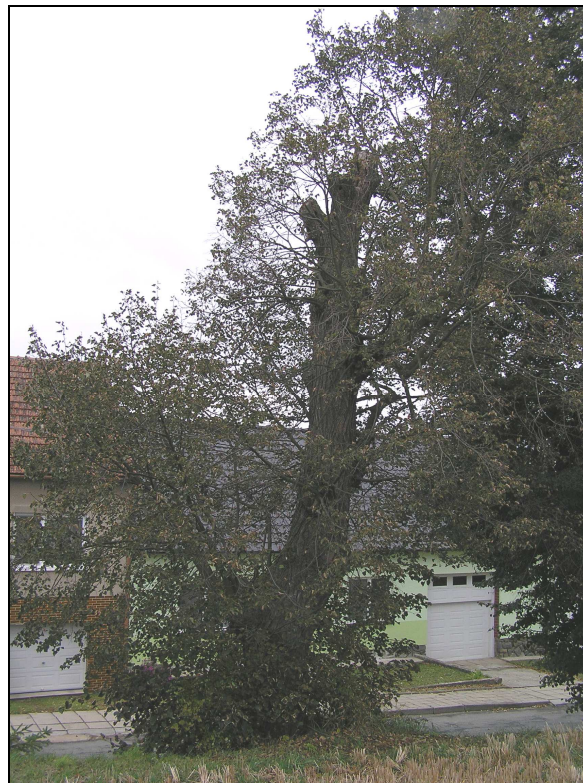
Strom č. 10 – jedná se o jedince s významně redukovanou nadzemní částí a sekundární nerovnoměrně regenerující korunu. V důsledku sezónového řezu došlo k infikování nosných částí stromu dřevními patogeny a následné degradaci mechanických vlastností dřeva kmene i bazální části. Dřevní hniloby prostupují boulovitým kmenem rovněž do kořenů. Velké řezné rány (nad 20, respektive 30 cm v průměru) zahnívají a jsou doprovázeny tvorbou otevřených dutin. Poškození kmene, bazální části a kořenů a rovněž korunové oblasti je těžkého charakteru. Celkový zdravotní stav stromu je špatný. Vitalita (životaschopnost) jedince je slabá, což demonstruje degenerativní způsob větvení i charakter olistění (malolistost). Strom zjevně chřadne a odumírá. Biologická perspektiva stromu je krátkodobá a jeho užitný a funkční potenciál jen malý. Provozní bezpečnost stromu je v důsledku narušení vlastností dřeva nízká.

Obr.8: Strom č.10: degradovaný jedinec se slabou vitalitou.

Strom doporučuji jako neperspektivní a málo stabilní ke včasnému smýcení. Neuspokojivý stav dřeviny se bude dále rychle zhoršovat.

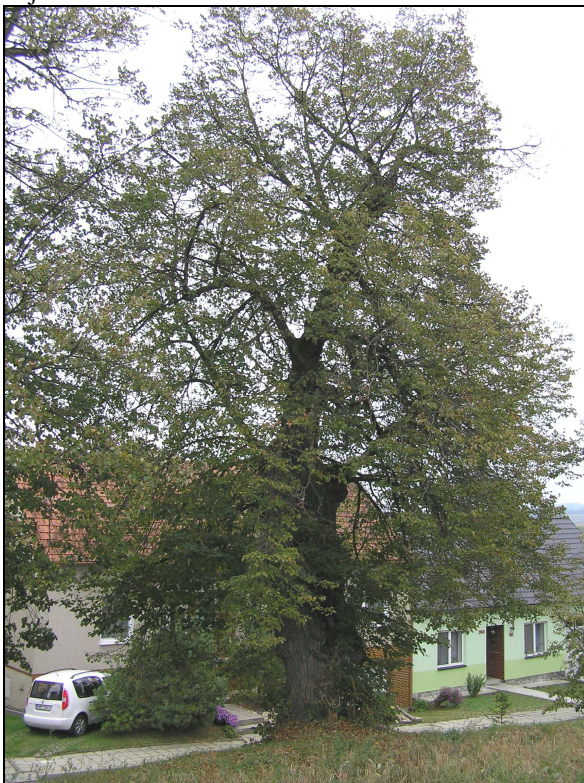
Strom č. 12 – také koruna tohoto exempláře byla v minulosti redukována sesazovacím řezem, a také tento jedinec je uvedeným zásahem významně negativně poznamenán. Nosné části kmene a dvou původních hlavních korunových os, včetně místa hlavního rozvětvení jsou doprovázena četnými a pokročilými hnilobami dřeva a související tvorbou dutin (prakticky od výšky 1 m do 4 m). V hlavním rozvětvení jsou dále přítomné vertikální trhliny. Proventivní výhony v sekundární koruně jsou nedostatečně zakotvené. Jejich vývoj nebyl pěstebně usměrňován. Kořenový systém dřeviny je ve směru k silnici částečně obnažený. Poškození kmene je těžké až velmi těžké. Poškození koruny a báze stromu pak těžké. Celkový zdravotní stav stromu je špatný. Jeho vitalita (životaschopnost) zřetelně slábne. Pěstební stav stromu je zanedbaný. Parametr stability a provozní bezpečnosti je nízký.

Obr.9: Strom č.12: těžce poškozené nosné struktury jedince.

S ohledem na krátkodobou perspektivu jedince a zvláště jeho nedostatečné biomechanické vlastnosti doporučuji strom ke skácení. Jeho další případné pěstební zajištění by bylo neefektivní.

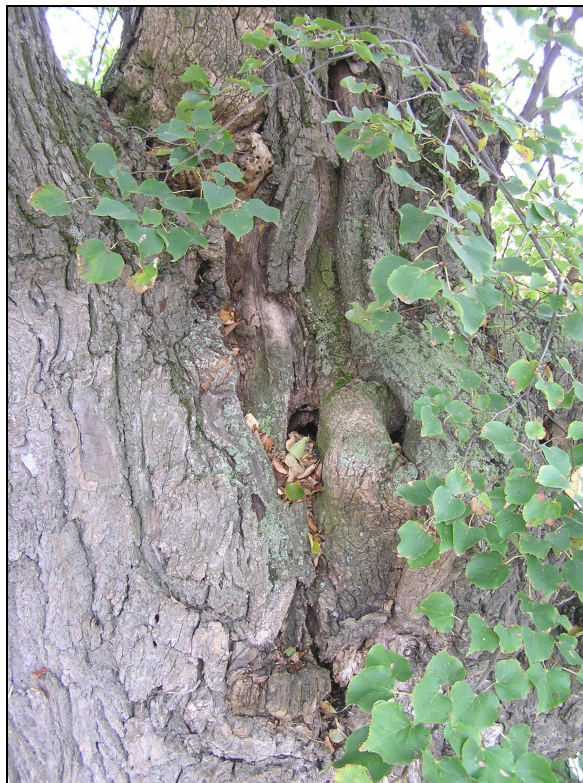
Obr.10: Strom č.12: detail poškození hlavního rozvětvení.

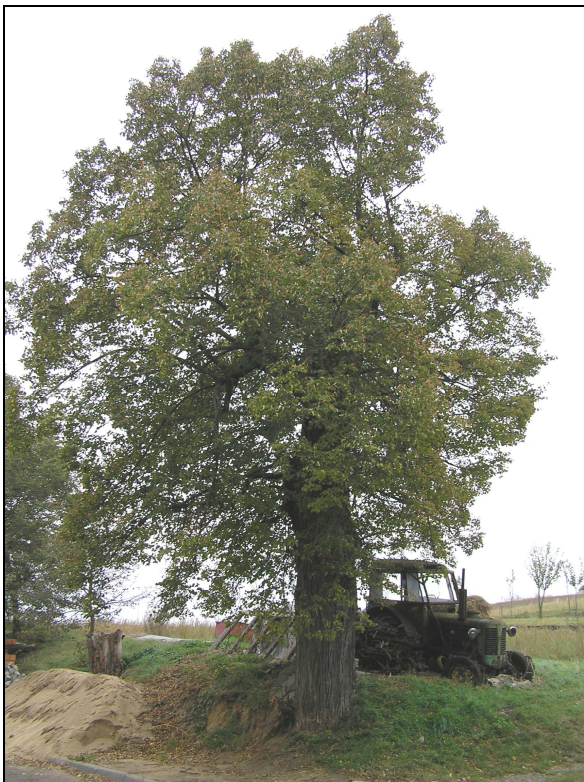
Strom č. 17 – jde o výčetně mohutného jedince na konci hodnoceného segmentu stromořadí. I tento exemplář byl v minulosti redukován za pomoci sesazovacího řezu. Následná sekundární koruna stromu je více méně pravidelná. Koncová část původní terminální osy (rána nad 30 cm v průměru) je zřetelně degradovaná pokročilou hnilobou dřeva, podobně i další řezné rány. Zakotvení preventivních výhonů je značně nestabilní. Místa jejich srůstu s osami původními jsou destruována hnilobami a doprovázena rovněž trhlinami. Významná podlouhlá trhlina prochází prakticky v celé délce původní osy kmene až k místu sesazení a nasazení hlavních sekundárních os na straně západní. Poškození kmene a koruny je těžké a má významný dopad na stabilitu nadzemní části (třebaže nevelkého stromu). Jedinec je náchylný ke zlomům (vylovení) sekundárních výhonů. Celkový zdravotní stav jedince je špatný. Vitalita (životaschopnost) jedince se snižuje (malolistost), ale je aktuálně stále dostatečná. Pěstební stav stromu je dlouhodobě zanedbaný. Jeho provozní bezpečnost pak nízká.

Obr.11: strom č.17: nestabilní napojení sekundárních os v koruně.

S ohledem na nízký parametr bezpečnosti, krátkodobou biologickou perspektivu a především špatný biomechanický stav doporučuji jedince k brzkému smýcení.

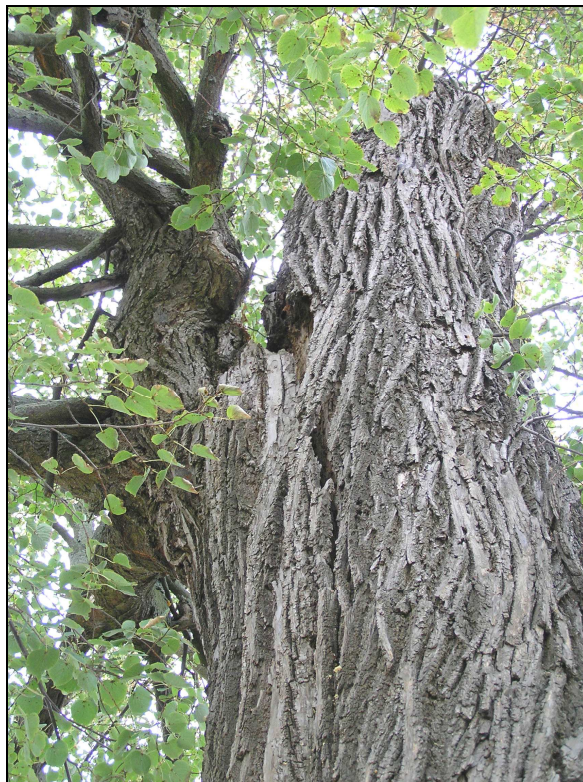
Obr.12: strom č.17: detail nestabilního spojení s podlouhlou hlubokou trhlinou.

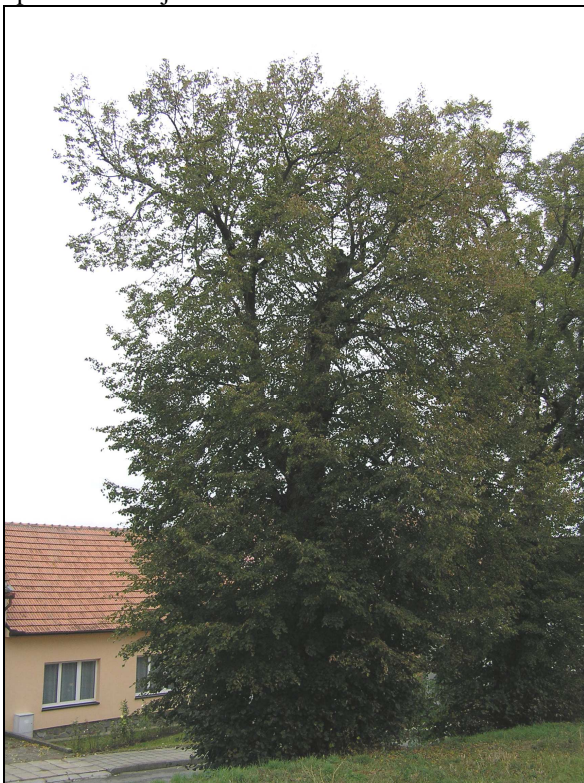
Strom č. 7 – terminální osa uvedeného jedince byla v minulosti významně redukována a aktuálně je tak vrcholová část nosné struktury stromu zasažena hnilobami. Zformovaná sekundární koruna stromu je rozvinuta více méně pravidelně. Jednotlivé náhradní větve však nebyly vývojově usměrňovány řezem. V koruně stromu se nachází dílčí suché větve do 5 cm v průměru. Boulovitý kmen je doprovázen četnými poškozeními a hnilobami. Lokálně dochází k bakteriálnímu výtoku. Koruna stromu je poškozena středně těžce až těžce, zbývající orgány spíše středně těžce. Pěstební stav vykazuje známky zanedbané péče. Vitalita (životaschopnost) stromu je dostatečná. Jeho celkový zdravotní stav je zhoršený, podobně jako parametr stability (biomechanické odolnosti). Provozní bezpečnost jedince je snižena.

Obr.13: Strom č.7: biologicky hodnotný strom s možností
pěstebního zajištění.

S ohledem na zjištěný parametr vitality a biologický význam dřeviny je možné její další zachování. Současně je však třeba realizovat soubor pěstebních zásahů zaměřených na zvýšení její bezpečnosti a zlepšení parametrů stability. Na dřevině doporučuji realizovat lokální stabilizační redukce v sekundární koruně spojené s dílčí selekcí počtu sekundárních výhonů a rovněž odstranění bazálních výmladků (v duchu A.11).

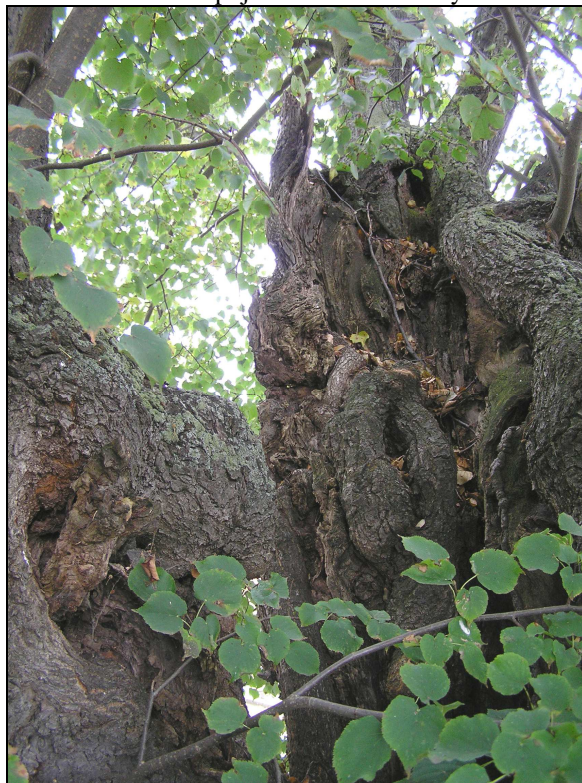
Strom č. 8 – uvedený exemplář má vícečetnou sekundární korunu a byl v minulosti významně opakovaně redukován. Velká část kmene je dlouhodobě zasažena rozsáhlými hnilobami. Centrální otevřená dutina kmene zasahuje od místa původní korunové redukce (cca ve 2-2,5 m) až zhruba do výšky 0,5 m. Hniloby zjevně prostupují dále do kořenů. Regenerující korunové osy vyrůstají z obvodových pletiv kmene a „hlavy“. Jejich vývoj nebyl významněji pěstebně usměrňován. Strom vykazuje dostatečné projevy vitality (životaschopnosti). Jeho zdravotní stav vyjádřený dominantně biomechanickými vlastnostmi je však špatný. Těžké je především poškození kmene a bazální části stromu. Zakotvení sekundárních os v „hlavách“ je průměrné. Strom je náchylný ke zlomům, zvláště při zvýšené zátěži. Provozní bezpečnost jedince je snížena až nízká.

Obr.14: Strom č.8: detail hnilobou silně postiženého
kmene v místě napojení sekundárních výhonů.

Strom doporučuji ke skácení. Jeho biomechanická odolnost je zřetelně narušena a bude se dále zhoršovat.

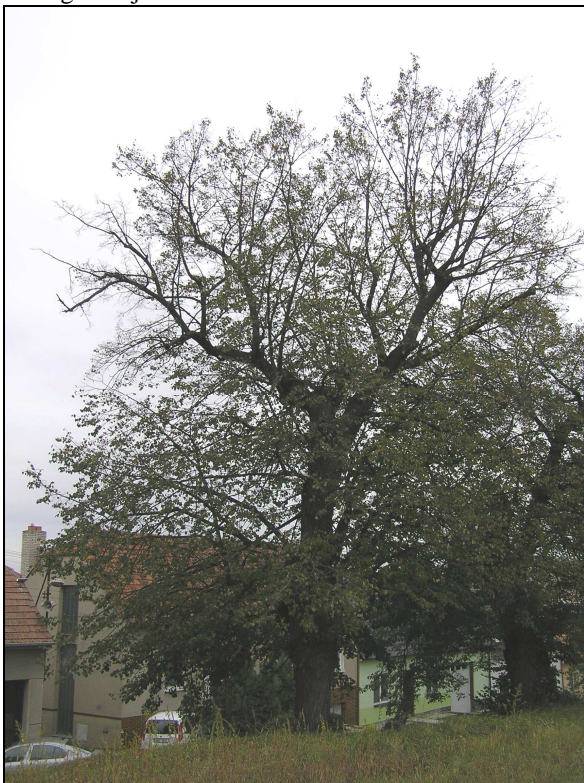
Strom č. 13 – také uvedený jedinec byl v minulosti opakovaně redukován v korunové části. Rány po odřezaných osách přesahují 10, respektive i 20 cm v průměru, a jsou doprovázeny četnými hnilobami a tvorbou dutin. Koruna zřetelně prosychá (větvě nad 5 i 10 cm v průměru). Vrcholové proventivní sekundární výhony nebyly v průběhu času zapěstovány a nesou známky degenerativního větvení. V bazální části kmene stromu dochází k bakteriálním výtokům. Kořenový systém dřeviny je ve směru k silnici částečně obnažený. Vitalita (životaschopnost) jedince zřetelně slábne. Nápadný je uvedený trend především v horní části koruny, která prosychá a vykazuje nepříznivé změny v olistění (malolistost, řídnutí). Celkový zdravotní stav je nápadně zhoršený a má jednoznačně zhoršující se charakter. Koruna je aktuálně poškozena středně těžce až těžce. Pěstební stav dřeviny je dlouhodobě zanedbaný.

Strom vykazuje zřetelné projevy slábnoucí vitality a nápadně zhoršujícího se zdravotního stavu a je postupně degradován v důsledku působení řady negativních faktorů. Uvedený trend nelze dostupnými prostředky zvrátit. Strom je málo perspektivní a má sníženou až nízkou provozní bezpečnost. Jedince doporučuji ke smýcení.

Obr.15: Strom č.13: neperspektivní jedinec s prosychající
a degenerující korunou.

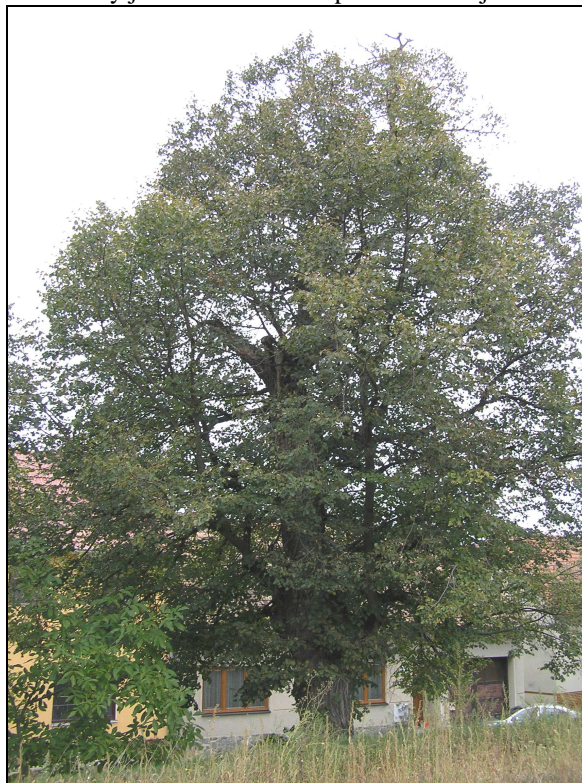
Strom č. 14 – hlavní osa uvedeného jedince byla v minulosti podstatně redukována. Její koncová, dnes vrcholová nosná část, je degradována a zasažena hnilobami dřeva, které doprovází tvorba dutin (ponejvíce od 3 m výšky). Nově zformovaná sekundární koruna stromu je rozvinuta více méně pravidelně. Jednotlivé náhradní větve však nebyly vývojově usměrněny řezem. Jejich ukotvení na původní kostře není zcela stabilní. Na kmeni a dalších nosných strukturách se nachází také menší řezné rány doprovázené tvorbou dutin. Poškození kmene má těžký charakter. Další poškození jsou středně závažného rozsahu. Celkový zdravotní stav je nápadně zhoršený. Vitalita (životaschopnost) stromu je oproti zjištěným handicapům stále dostatečná a dává prostor pro další pěstební zajištění. Pěstební stav jedince je dlouhodobě zanedbaný. Parametr provozní bezpečnosti je při zohlednění biomechanického stavu nadzemní části snížený až nízký.

Obr.16: Strom č.14: biomechanicky narušený a biologicky
hodnotný jedinec s možností pesticidního zajištění.

S ohledem na zjištěný parametr vitality a biologický význam dřeviny je možné její další zachování. Současně je však třeba realizovat soubor pěstebních zásahů zaměřených na zvýšení její bezpečnosti a zlepšení parametrů stability. Na dřevině doporučuji realizovat lokální stabilizační redukce v sekundární koruně spojené s dílčí selekcí počtu sekundárních výhonů (v duchu A.11).
